Ремонт механизма складывания зеркал С35

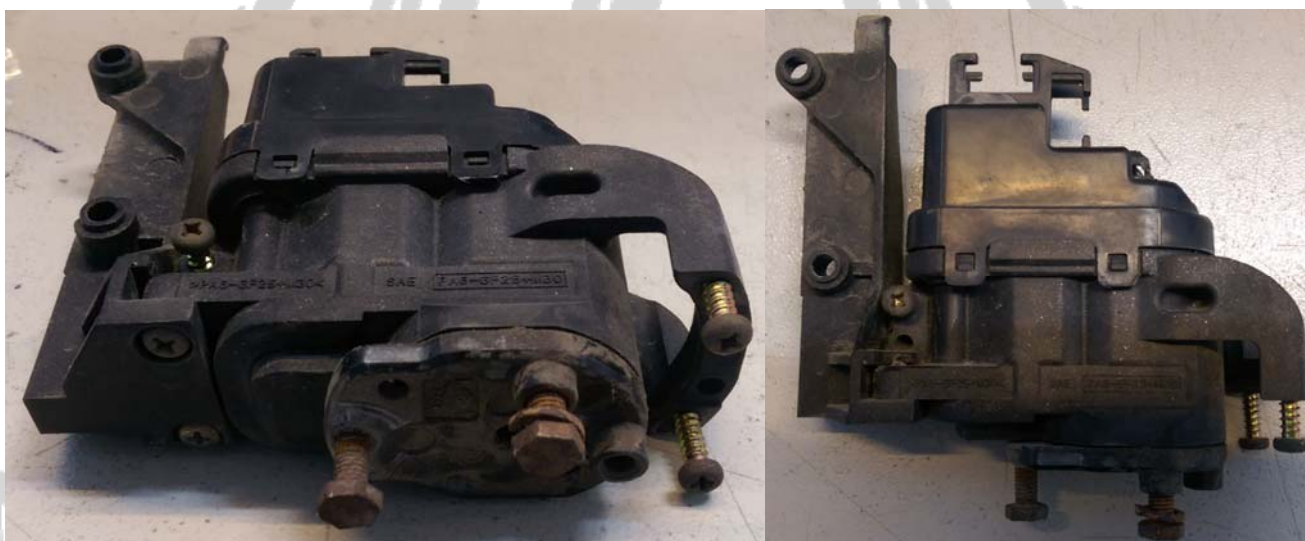
Выглядит так (нижние болты не оригинальные, в оригинале стоят болтики под крестовую отвертку с гроверной шайбой, короткие):

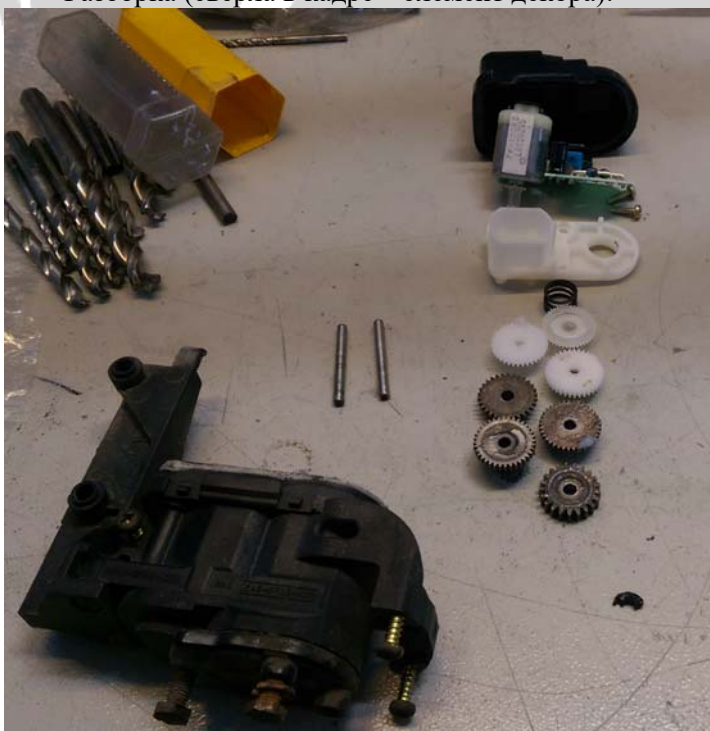
Разборка (сверла в кадре – элемент декора):

Шестеренки на фото расположены в порядке их расположения в редукторе собираем все в обратном порядке. Минута дел.

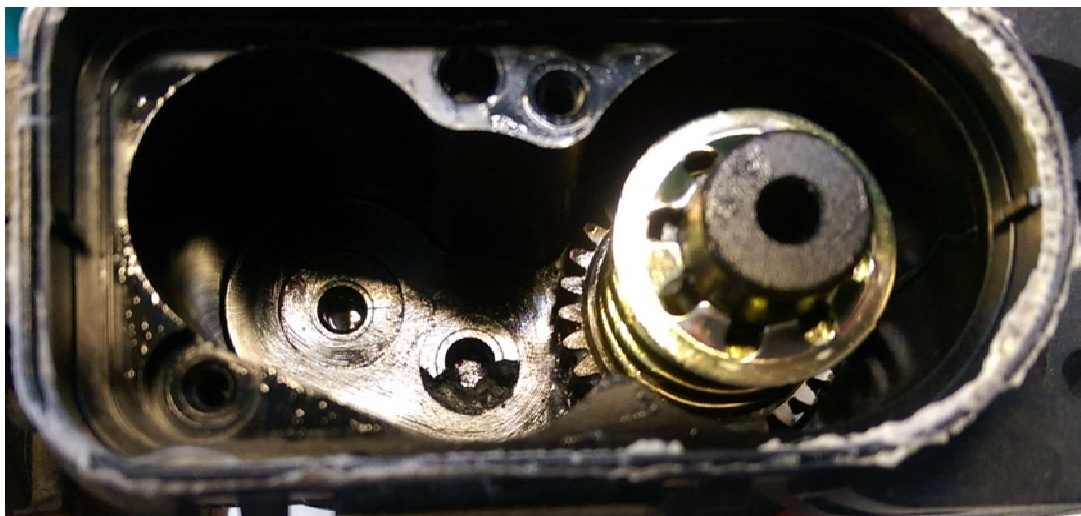
Проблема заключается в разрушенном бортике центральной оси:

Прочищаем от смазки и садим ось на эпоксидку, таким образом, чтобы эпоксидная смола не выходила вверх и в бок за границы бортика, так как на него сядет шестеренка. Излишнее количество смолы затруднит работу шестеренки.
