Ремонт механизма складывания боковых зеркал в Nissan Laurel C35

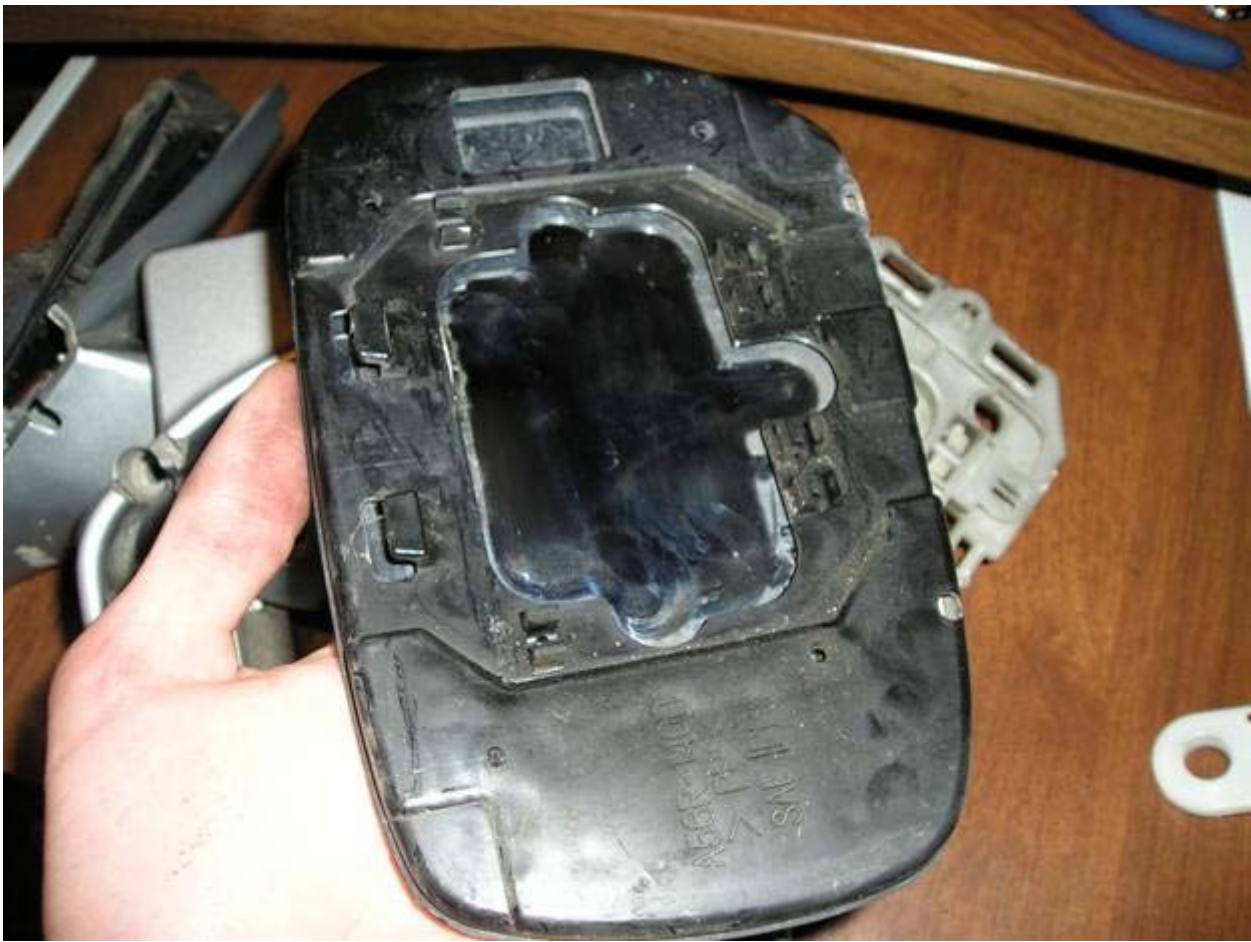
- крепление зеркального элемента, две защёлки по нижнему краю, две по бокам ближе к верхнему краю и два крючка сверху:

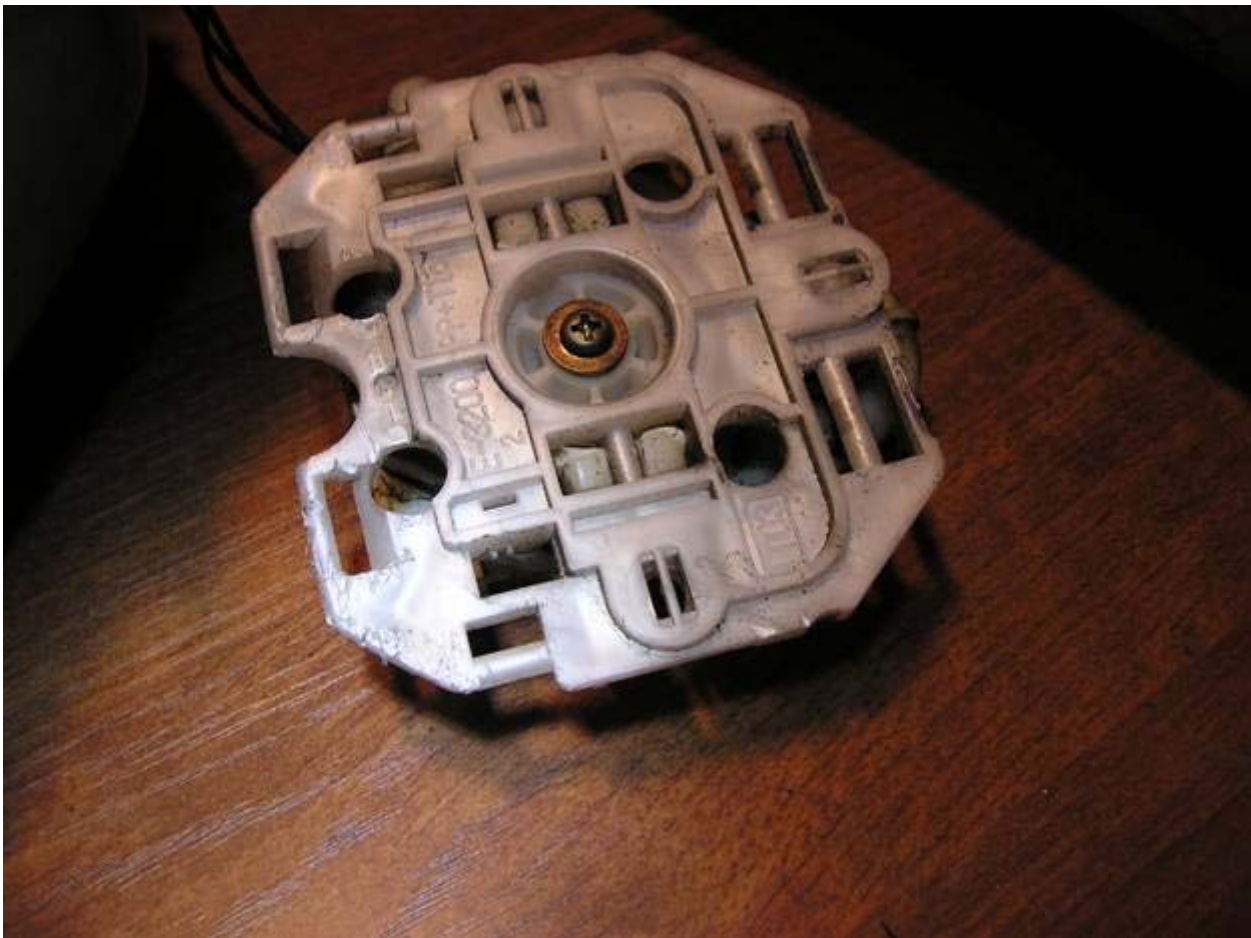
- механизм регулировки зеркала с крепежами, на фото слева находится его верхний край:

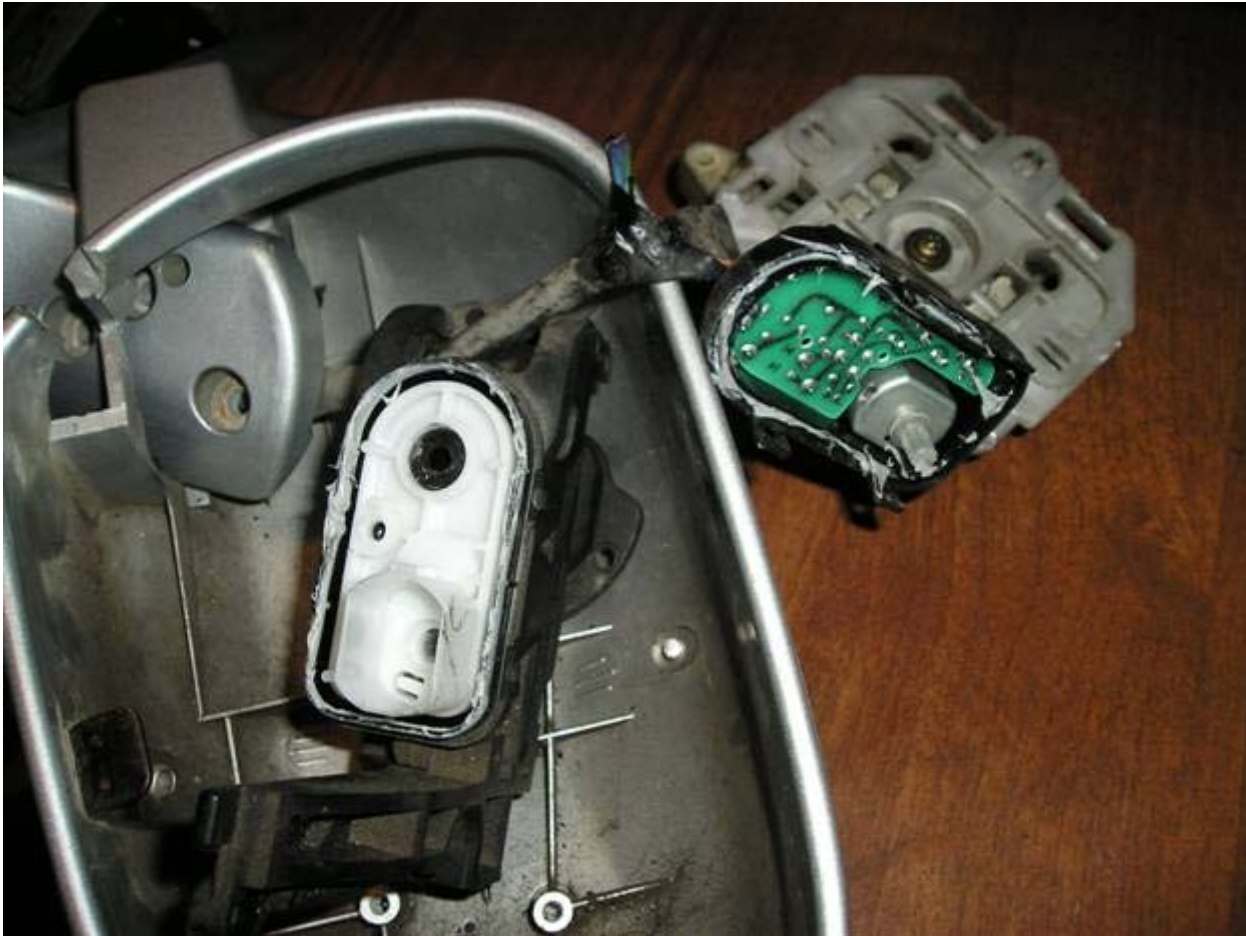
- механизм складывания зеркала, открывается просто отстегнув 4 защёлки по бокам, тянуть медленно и упорно, т. к. сидит на герметике, после этого выкручиваем 2 винта из белой крышки (здесь уже выкручены):

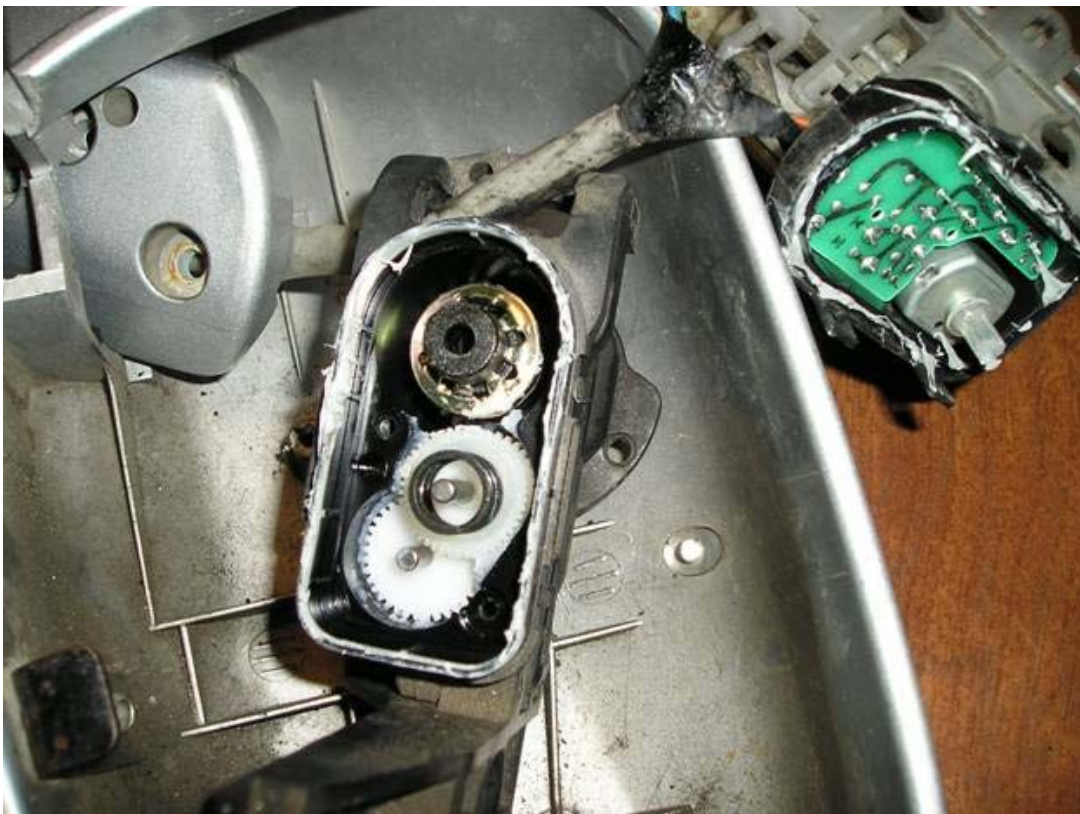
- снимаем белую крышку и перед нами ЭТО:

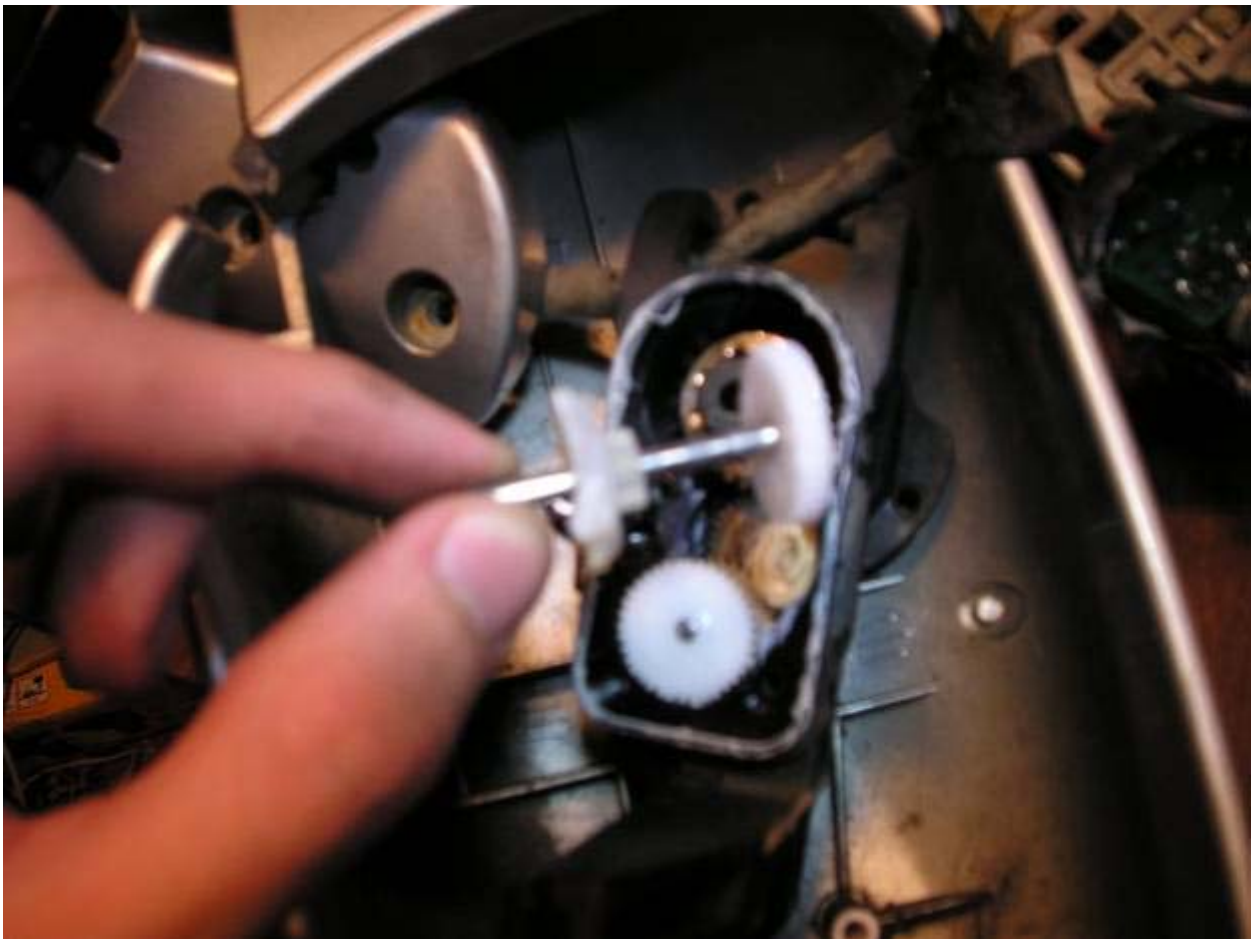
- вынимаем металлические оси и ПОСЛЕДОВАТЕЛЬНО, НЕ НАРУШАЯ ПОРЯДОК, вынимаем шестерёнки:

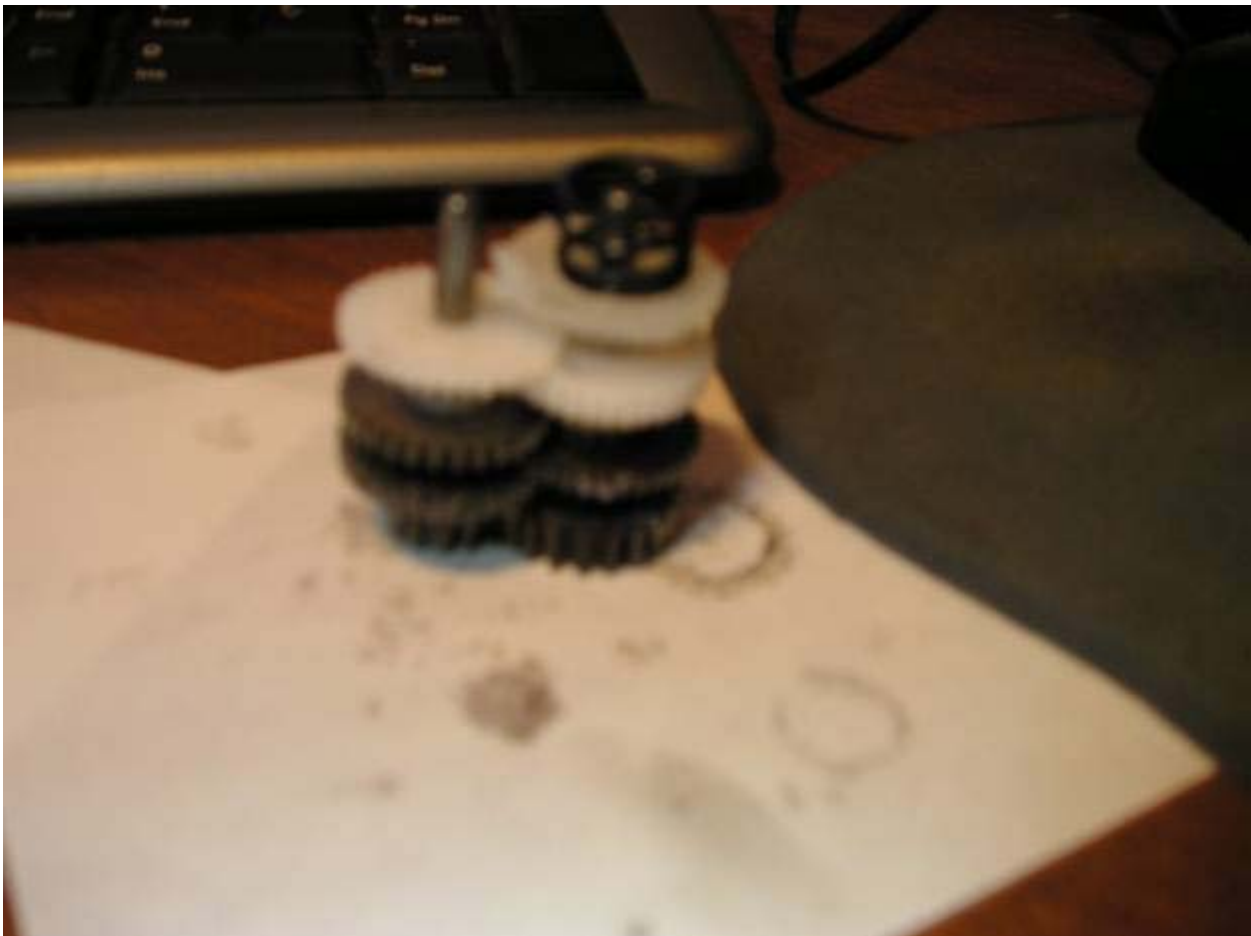
- лучше всего сразу же собрать вынутые шестерёнки воедино, дабы не забыть порядок и для удобства обратной сборки:

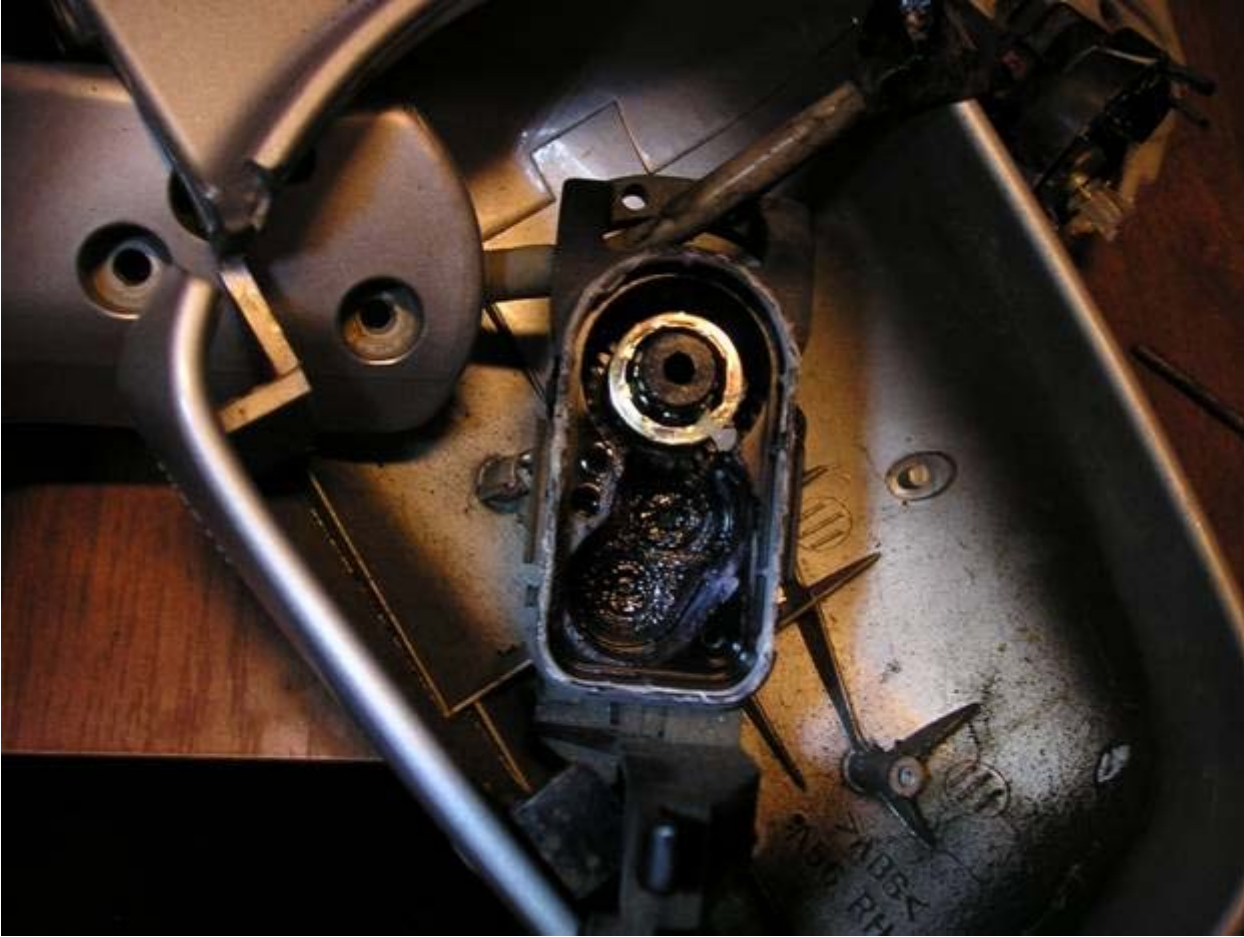
- так выглядит конструкция с вынутыми шестерёнками:

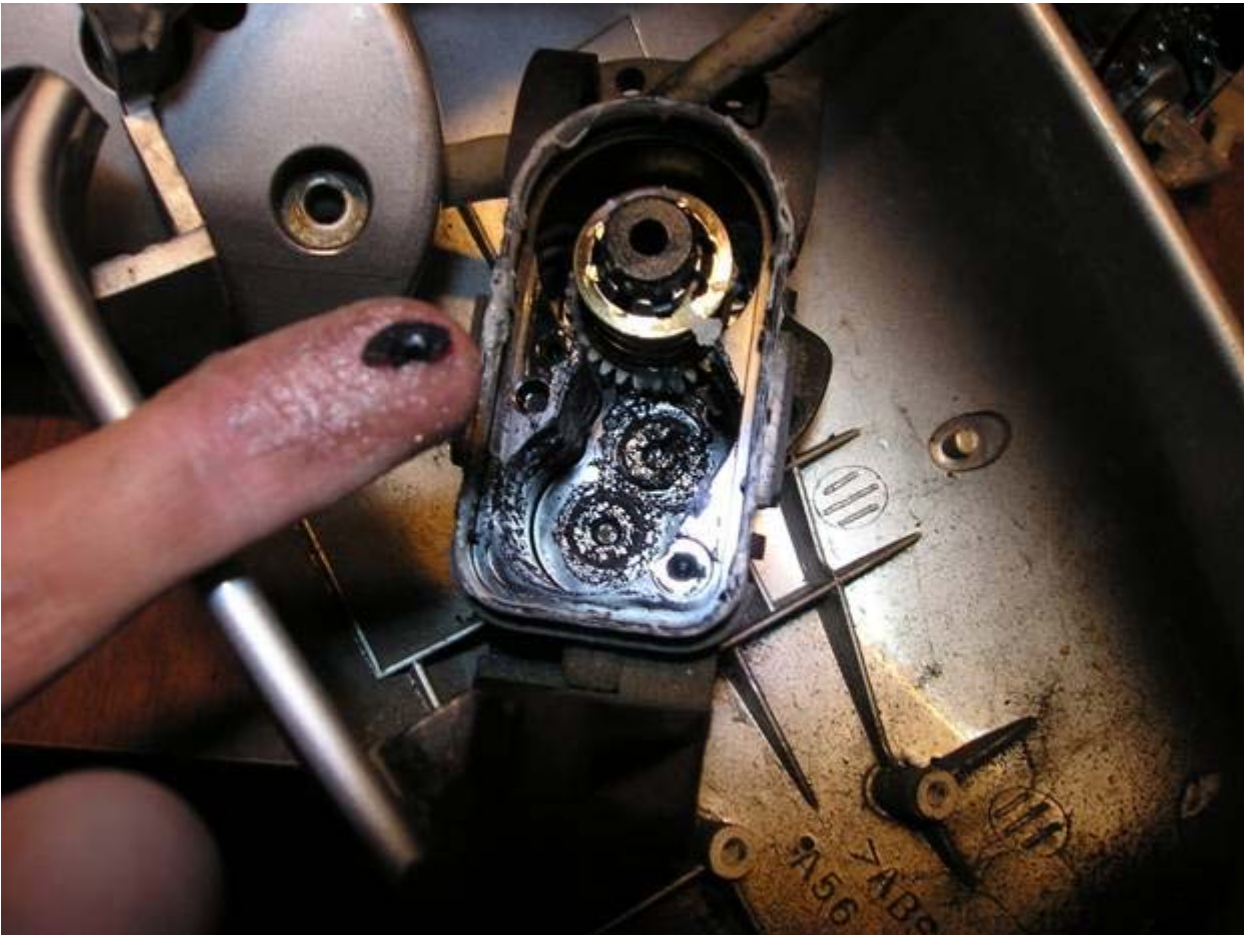
- а вот и мой первый источник неисправности — крепление одной из осей просто треснуло и отломилось:

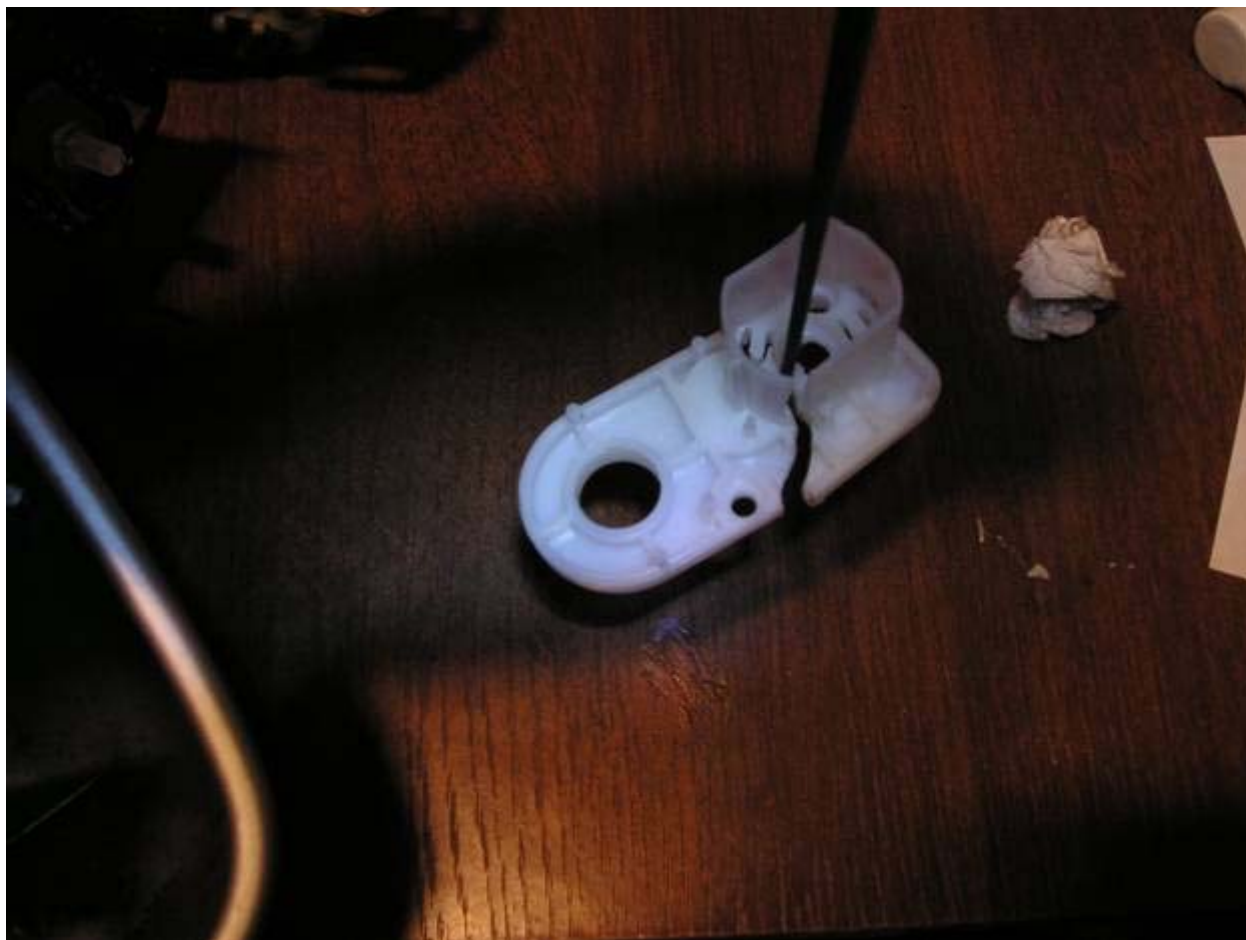
- при подготовке к обратной сборке была обнаружена скрытая вторая причина...клеим:
